HAUTS-DE-FRANCE - SOMME - GLISY
EGLISE SAINT-LEGER

bilan sanitaire
automne 2021

Pascal BRASSART
architecte du patrimoine

Bilan sanitaire de l'église Saint-Léger, à Glisy Automne 2021

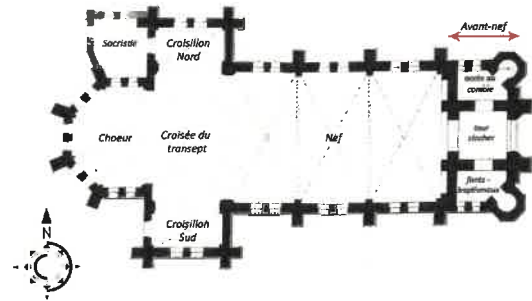
9 - Plan schématique de l'église Saint-Léger, sur la base du dessin des architectes Deleforterie, le 24.06.2021

La travée d'entrée (avant-nef) comprend le vestibule à l'axe de la nef sur lequel repose la tour clocher, le baptistère au Sud, et l'accès au comble et à la tribune au Nord.

La sacristie communique avec le chœur, ce qui est une évolution des plans des architectes Deleforterie qui prévoyaient un accès depuis le croisillon Nord.

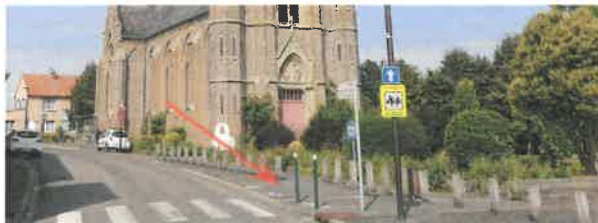
35 - Place de parking PMR le long de la Rue du Vert Bout

L'église Saint-Léger n'a apparemment pas fait l'objet d'aménagements en lien avec ces questions de handicaps. Seule une place de parking PMR a été agencée en bordure de la Rue du Vert Bout, non spécifiquement dédiée à l'église, mais pouvant occasionnellement être employée lors des cérémonies.

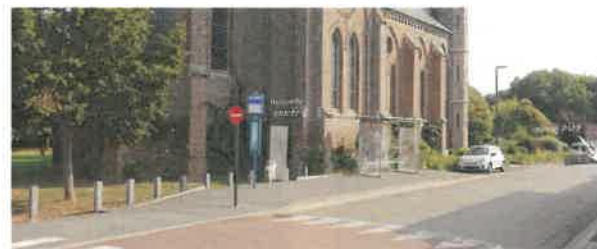
36 - Emplacement de la nouvelle porte d'entrée en élévation Ouest du croisillon Sud

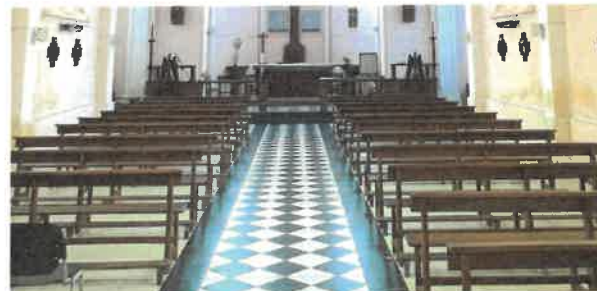
42 - Vue d'ensemble des sols accessibles (nef) au public depuis l'Est

Parvenues dans l'église, les personnes à mobilité réduite ne rencontrent pas de difficulté notable de cheminement ou de station dans les espaces accessibles au public, en l'occurrence la nef.

Le sol du chœur est plus haut de deux marches que celui de la nef. Au besoin, la mise en accessibilité de cette partie de l'église pourrait être réalisée par l'installation d'une rampe amovible.

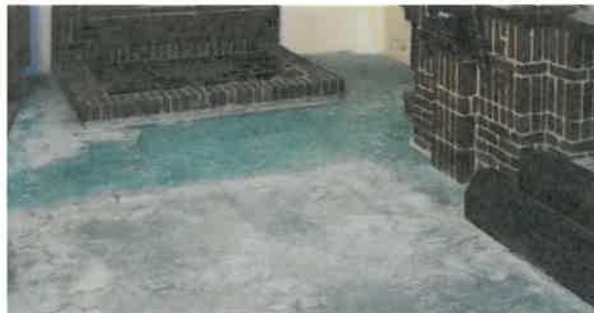
55 - Aperçu du sol du bras Sud du transept avant la reféction en carrelage Cérame, illustrant les efflorescences sur un sol apparemment en béton peint ou teinté dans la masse
Inventaire général des Hauts-de-France - cote IVR22_20068000311A - n.d.

Concernant les sols, le Maître d'ouvrage renseignera si possible sur les motivations ayant conduit à la pose du revêtement de sol moderne, car cela pourrait s'avérer utile dans la compréhension des causes de l'humidité.

En intérieur, le recouvrement du sol originel par une dalle en béton, puis par du carrelage et des joints au ciment a fait migrer l'humidité et les sels vers les élévations. En extérieur, les revers de briques écaillées maintiennent l'eau et font remonter les sels par capillarité.

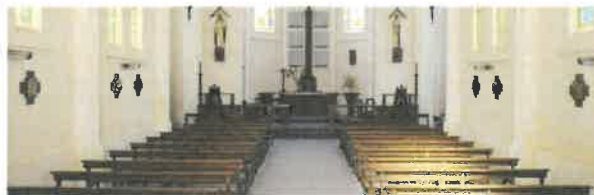
56 - Aperçu du sol de la nef, recouvert d'un tapis sur l'allée centrale, avant la reféction en carrelage Cérame. Les efflorescences sont déjà présentes au-dessus des soubassements.
Inventaire général des Hauts-de-France - cote IVR22_20068000310A - n.d.

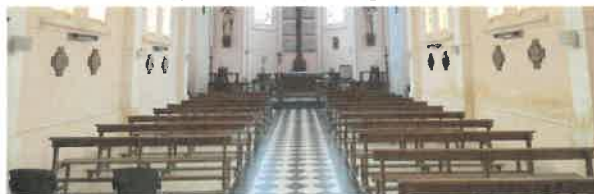
57 - Aperçu actuel du sol de la nef renoué en carrelage Cérame. Les efflorescences en élévation s'expriment sur une aire plus importante.

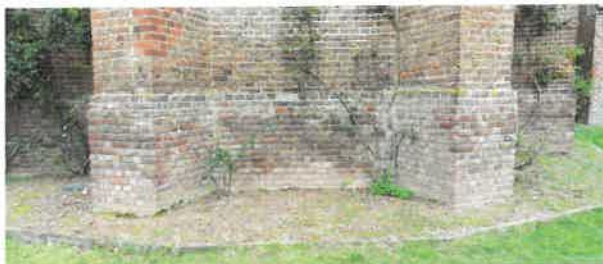
92 - Cumul d'altérations en partie inférieure du pan axial du chevet : efflorescences, colonisation végétale (mousses et lichens), réparations inappropriées et inesthétiques (joints au ciment, reprises modernes en briques), actions anthropiques (installation en pied de rosiers et fixations dans les murs), etc.

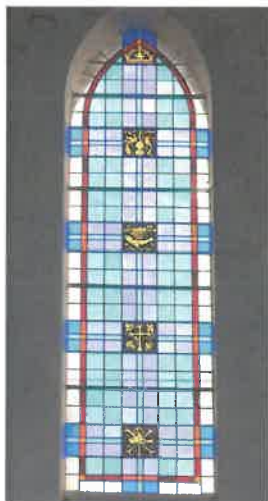
98 - Verrière du chevet

Les verrières sont en état général de conservation.

Dans la nef la couleur dominante est le blanc. Les verrières du chœur et des croisillons présentent une ambiance lumineuse plus sophistiquée et colorée, avec des teintes en dégradé entre le rose et le bleu, passant par plusieurs nuances de mauve et de violet.

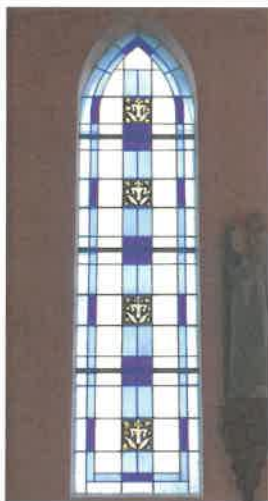
99 - Verrière du croisillon Sud

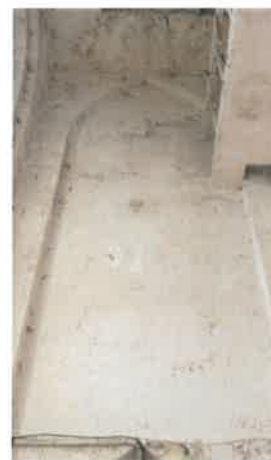
101 - Elévation intérieure Sud de la tribune

L'ensemble des élévations est peint en rose pale, hormis les éléments architectoniques, peints en blanc. Les soubassements ont été doublés d'un complexe plaque de plâtre/polystyrène de type TH32. Au-dessus, les efflorescences s'expriment par des aires brunes, plus marquées en élévation Nord. L'intervention à mener sur les soubassements (voir en sous-chapitre "4/4/2 - Mauvaise gestion des pluviales") serait l'occasion de proposer une intervention plus générale sur les peintures des élévations. Les élévations intérieures de la tribune sont en état moyen : la peinture blanche cloque.

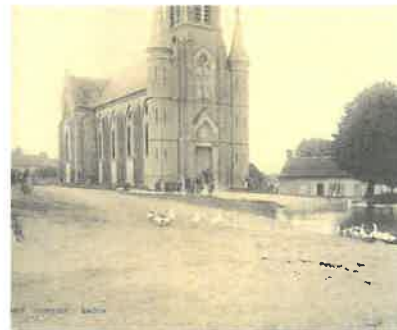
113 - Image idéale - archéologiquement - de la présentation du monument
Carte postale ancienne - Mairie de Glisy

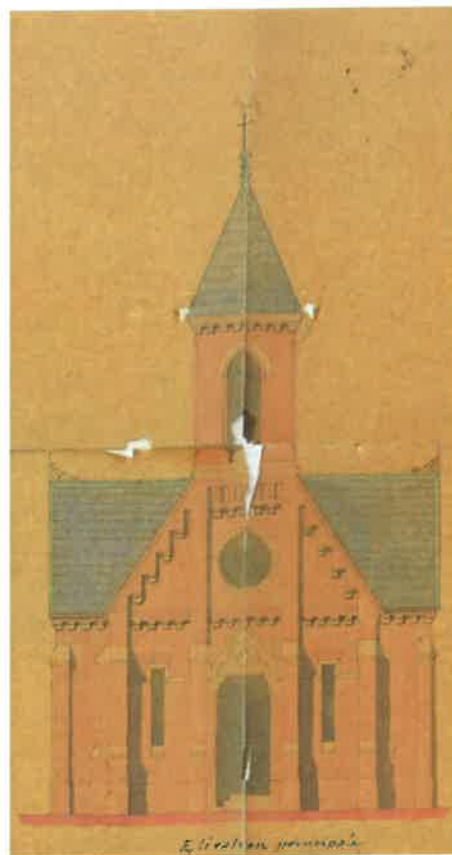
Détail de l'élévation principal

1870 - Extrait de l'élévation latérale du projet de reconstruction de l'église par l'architecte Natalis Daullé - 25 janvier
Archives départementales de la Somme - cote 99 O 1950

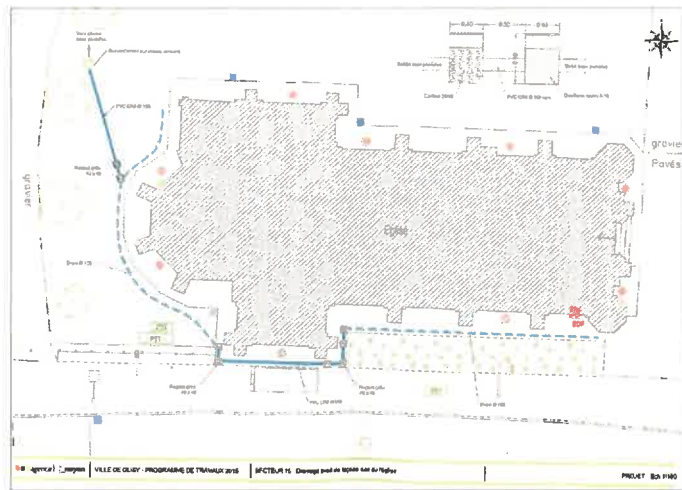
Projet

- Des travaux de voirie ont été réalisés assez récemment pour inverser le sens des écoulements des eaux de ruissellement et préserver ce côté de l'église

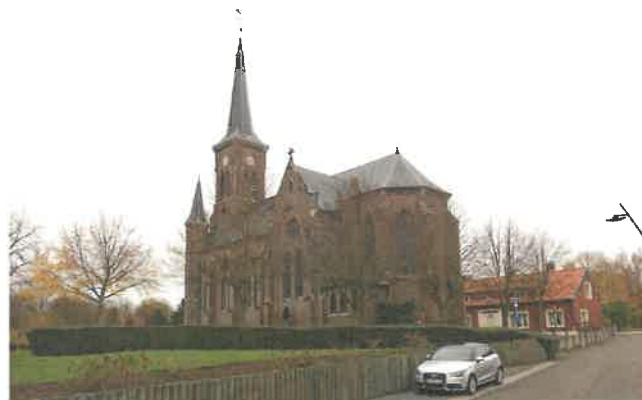
Depuis le Nord-Ouest, le 17 novembre 2020

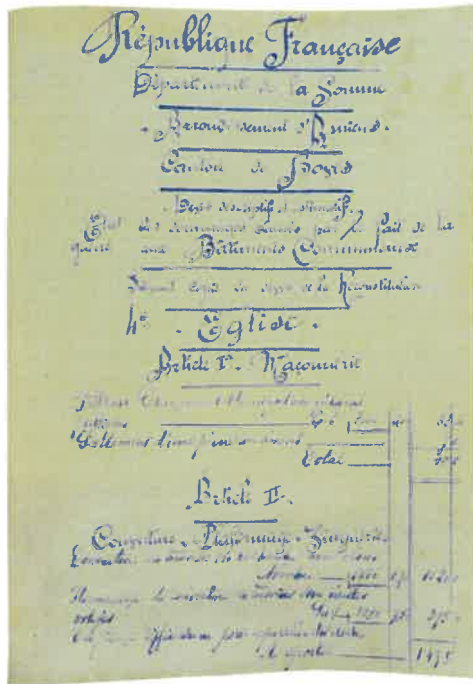
Extrait du devis pour les réparations à faire à l'église, par l'Architecte Cuvillier, le 7 mars 1921
Archives départementales de la Somme - cote 99 O 1950

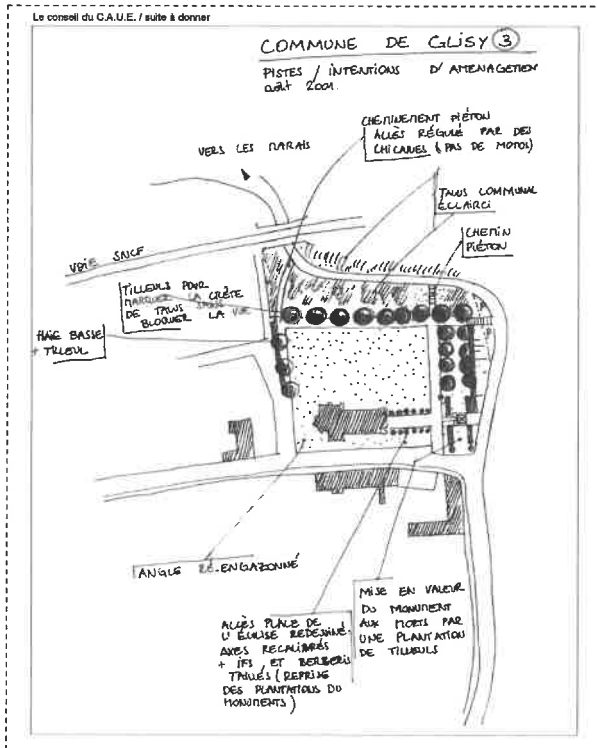
Extrait de la fiche conseil, pistes pour le programme d'aménagement des abords de l'église CAUE de la Somme

- remettre en relations visuelles et piétonnes la place et le fond de vallée (mise en valeur de la zone des marais, qui sera reliée aux parcours pédestres et cyclistes de l'ensemble de la vallée dans le secteur Grand Amiens) par l'éclaircissement du talus, la suppression ou le rabattage très sévère de la haie de

cyprès (attention alors aux risques de dépérissement), la plantation de la ligne de crête par un alignement qui ne bouche pas l'horizon.

- prolonger le vocabulaire végétal du monuments aux morts (if et berberis taillés) autour de l'axe qui mène à l'église.
- décaler l'accès à l'église : chemin «central» sur l'axe du dégagement visuel, puis accès latéraux à l'église et au monuments aux morts : on se retrouve ainsi dans l'axe de la porte d'entrée de l'église et non plus contre la façade.
- trouver un autre lieu pour l'abribus (accolé à la façade de l'église) ou à défaut, choisir un poteau indicateur et une poubelle plus discrète...

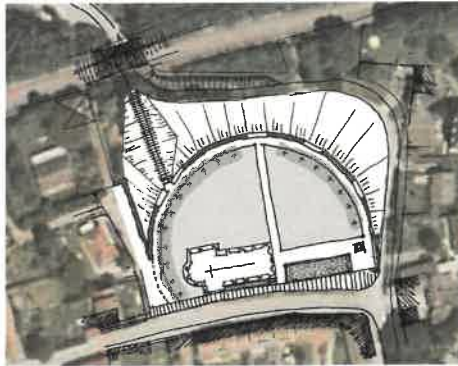
Plan masse du projet de requalification de la place de l'église
<https://laureplanchais.fr>

L'accès aux marais en fond de vallée est facilité et rendu agréable par la mise en place d'un escalier monumental depuis la place en relation directe avec un passage en sous-œuvre existant de la voie SNCF.

Retour d'expérience (2009) - Les bancs en plisé, bien que réalisés n'ont pas été mis sur le site. Une main courante (en bois traité et métal vert pomme !) a été installée après la réalisation sur l'escalier afin de répondre aux nouvelles normes d'accessibilité qui n'étaient pas encore en vigueur lors de la conception de l'aménagement.
